Inspectie Justitie en Veiligheid
Ministerie van Justitie en Veiligheid

Bluswatervoorziening brand Sint Urbanuskerk Amstelveen

Rapport

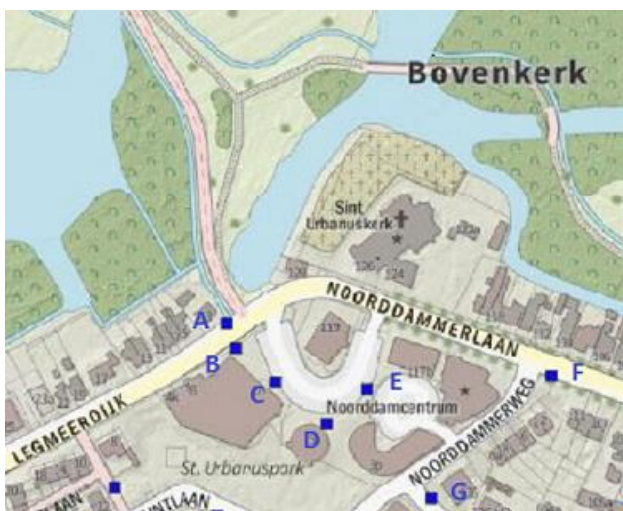
Afbeelding 4. Uitsnede, primaire bluswatervoorziening in de directe omgeving van de Sint Urbanuskerk

Afbeeldingen 3 en 4 tonen de primaire bluswatervoorziening (ondergrondse brandkranen) in de omgeving van de Sint Urbanuskerk aan de Legmeerdijk en de Noorddammerlaan.

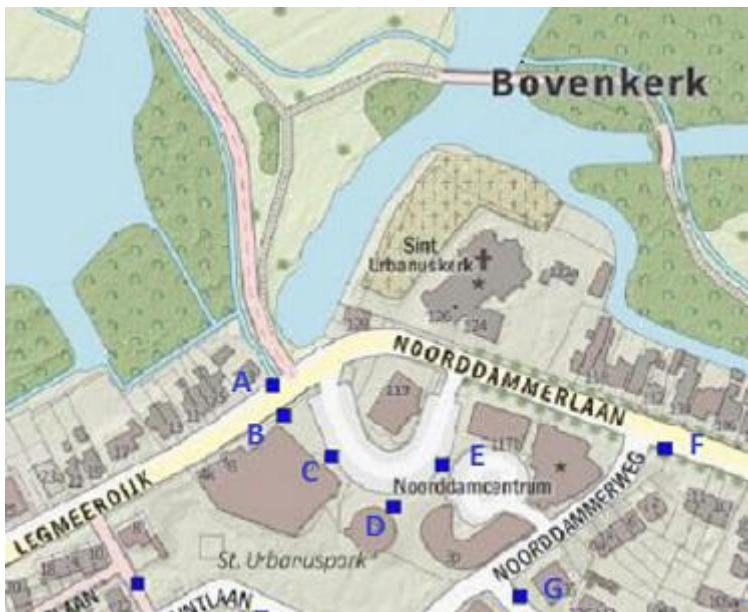
Afbeelding 9. Primaire bluswatervoorziening rondom de Sint Urbanuskerk

De gemeente Amstelveen heeft naar aanleiding van de meldingen van door de brandweer over geconstateerde gebreken geen actie ondernomen. Defecten aan de brandkranen zijn niet doorgegeven aan Waternet en de overgroeiing en onderstrating zijn niet doorgegeven aan de afdeling wijkbeheer van de gemeente zelf. Als gevolg daarvan is de brandweer tijdens de brand geconfronteerd met onvindbare en niet-werkende brandkranen.
