Inspectie Justitie en Veiligheid
Ministerie van Justitie en Veiligheid

Bluswatervoorziening brand Sint Urbanuskerk Amstelveen

Rapport

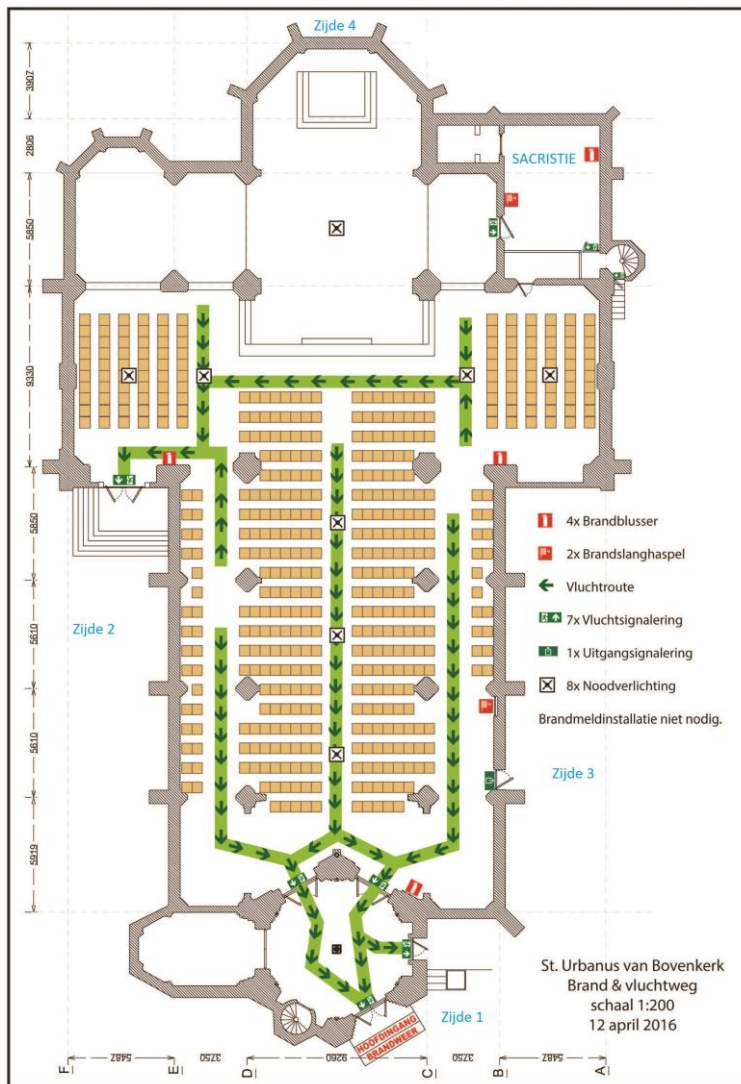
Afbeelding 2. Plattegrond Sint Urbanuskerk³⁴

Om 18.58 uur zijn de eerste eenheden ter plaatse bij de Sint Urbanuskerk, te weten de eerste tankautospuiter, het redvoertuig en de OvD. De rookontwikkeling is zichtbaar aan de achterzijde van de kerk, zijde 3 (zie afbeelding 2).

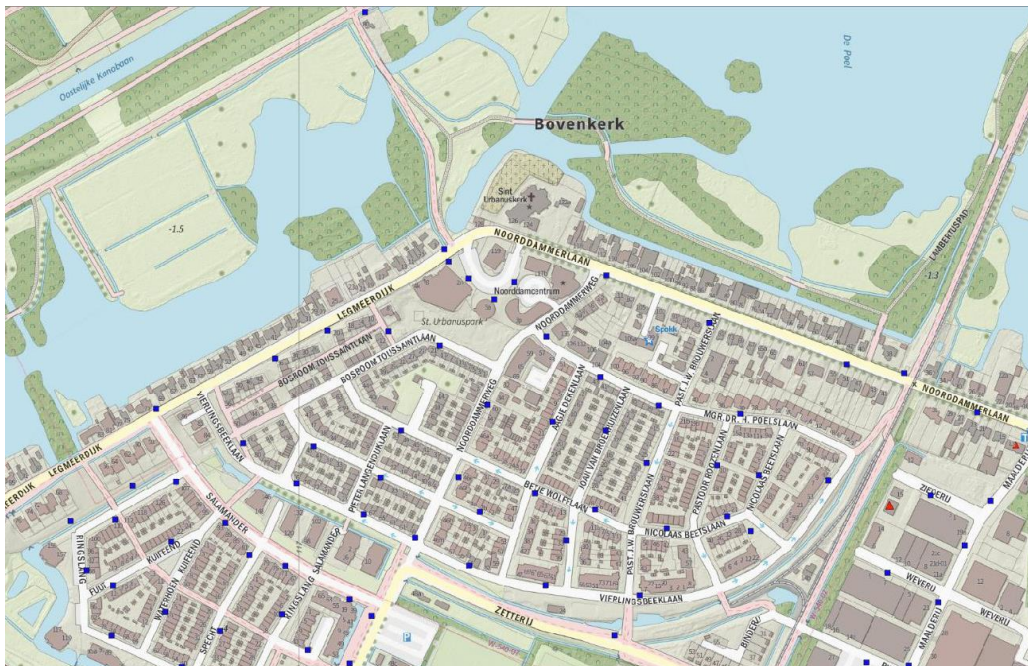
Afbeeldingen 3 en 4 tonen de primaire bluswatervoorziening (ondergrondse brandkranen) in de omgeving van de Sint Urbanuskerk aan de Legmeerdijk en de Noorddammerlaan.

Afbeelding 3. Primaire bluswatervoorziening in de omgeving van Sint Urbanus, aangegeven door de blauwe puntjes die ondergrondse brandkranen voorstellen (Bron: Geo400V)

Het feitelijke beeld dat de brandweer zou moeten hebben van de locaties van de brandkranen is weergegeven in afbeelding 3 (zie subparagraaf 3.1.2). De gegevens in deze afbeelding is afkomstig uit het landelijke systeem Geo4OOV, dat sinds 1 januari 2018 operationeel is. Alle waterbedrijven (ook Waternet en PWN) leveren hiervoor informatie aan. Dit leidt uiteindelijk tot een situatie waarin de brandweereenheden, die worden ingezet bij een brand, alle over dezelfde locatiegegevens kunnen beschikken. Het feit dat dit tijdens de brand in de Sint Urbanuskerk niet het geval was maakt duidelijk dat Brandweer Amsterdam-Amstelland het verwerken van de gegevens in de operationele informatiesystemen nog niet geheel op orde heeft.
